COMMUNE DE MARCILLAC LA CROISILLE

Pont de Nougein

COMMUNE DE MARCILLAC-LA-CROISILLE

lavoir du Barry

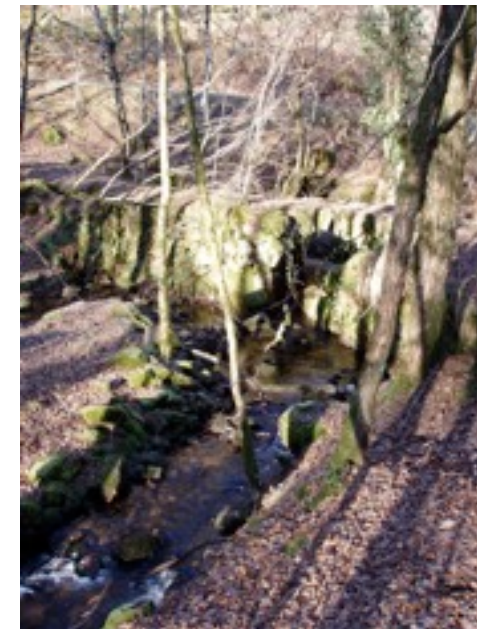
vue du pont depuis l'aval

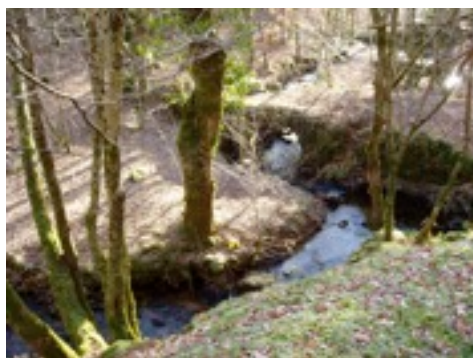
site et vue du pont en amont

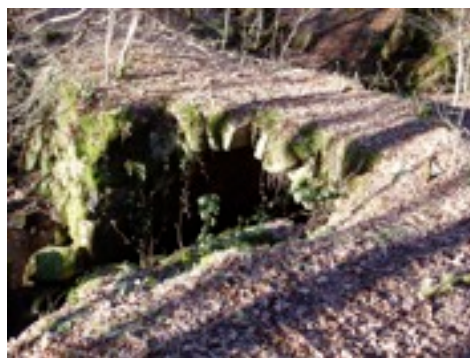
Les habitants du village de Nougein ont constaté néanmoins que depuis ces travaux, l'état du petit pont s'est aggravé : une partie de l'arche s'est effondrée.

partie effondrée

Il paraît urgent d'intervenir pour, au moins, empêcher la poursuite de la dégradation jusqu'à la disparition totale de ce patrimoine.

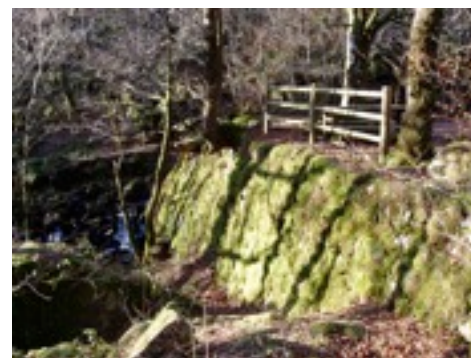
digue et aménagement du pont en aval du pont
