CONTEXTE HISTORIQUE

DESCRIPTION

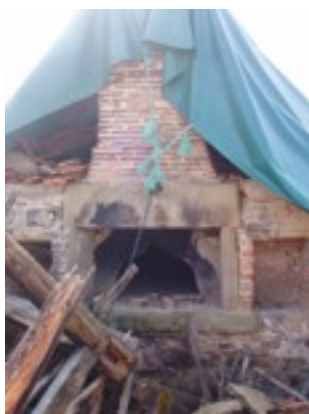
Gueule du four

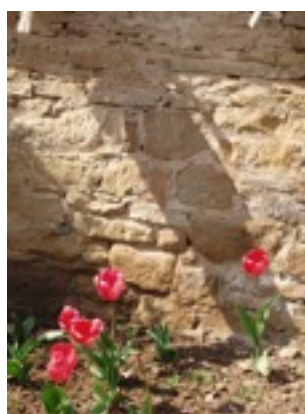
Jointoiment actuel
