# COMMUNE DE PEYRELEVADE

## moulin du Chamboux

## moulin du Rat

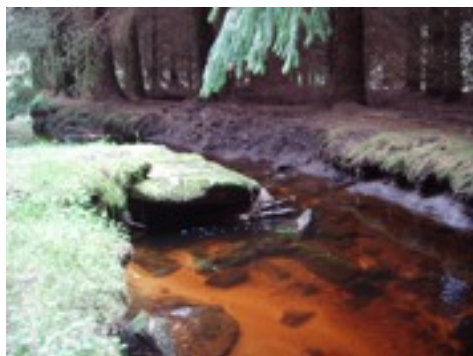
vue du site (le bief)

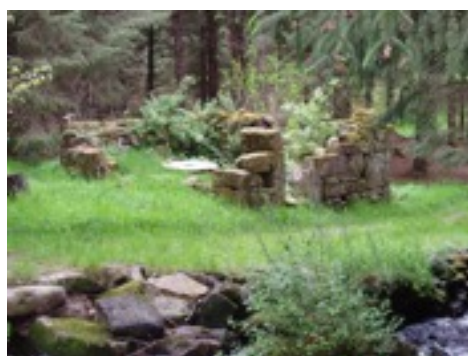
vue du moulin ruiné

- **Matériau** : en chaume à l'origine
- **Morphologie du toit** : toiture et mur pignon effondrés.

Un moulin ainsi que les abords du site ont déjà fait l'objet de restaurations (conseils du CAUE, Catherine Deschamps). Le second moulin, en ruine (propriété de l'ONF qui autorise son accès et sa restauration), fait l'objet d'un projet de reconstruction en vue d'exposer des documents pédagogiques.

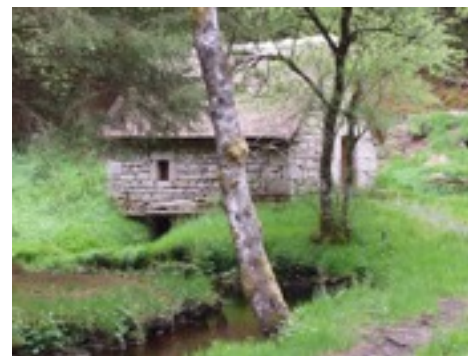
vue du moulin restauré

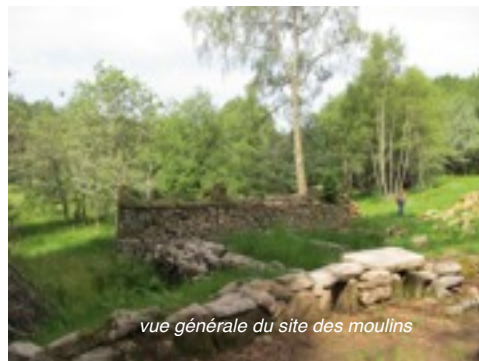
vue générale du site des moulins

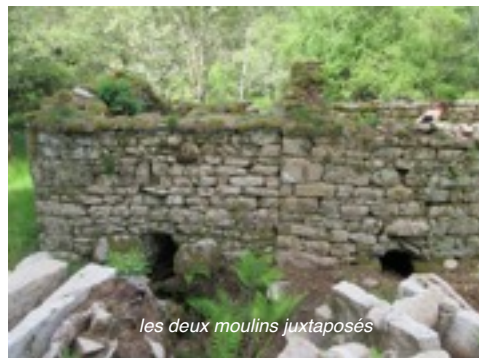
les deux moulins juxtaposés

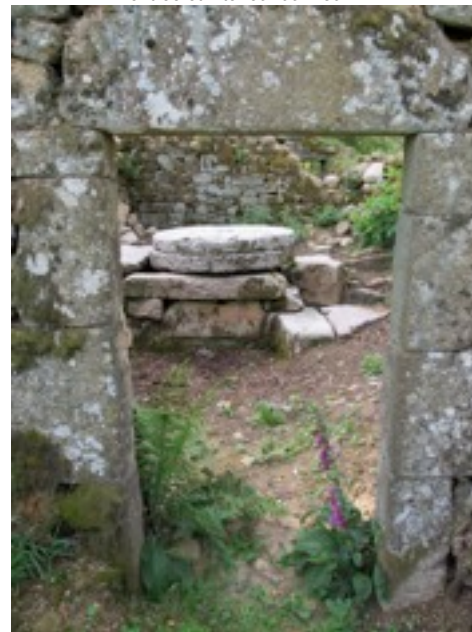
entrée et intérieur du moulin
