# COMMUNES DE MASSERET ET LAMONGERIE

## Pont de Piquette

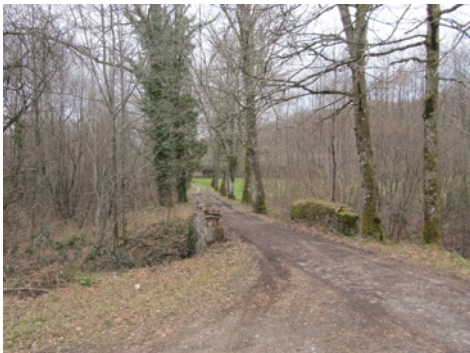
L'état du pont est globalement correct cependant on note des érosions et désolidarisations.

le pont vu depuis l'aval, rive droite

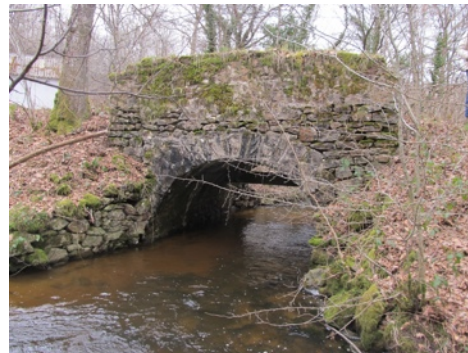
Une première campagne de restauration a consolidé la voûte et le parapet aval.

le parapet côté amont
