CONTEXTE HISTORIQUE

DESCRIPTION

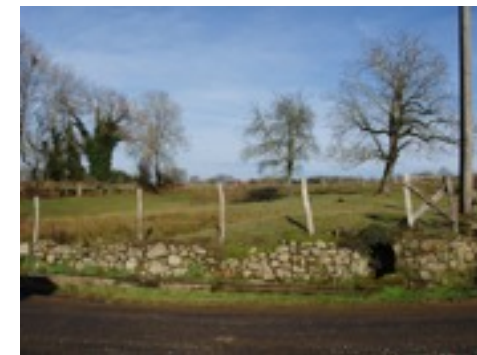
vue générale

Cette fontaine se trouve dans le hameau en bordure de voie publique. Elle est accompagnée de part et d'autre d'un muret de soutènement. Sur sa droite existe un escalier récent permettant le franchissement du mur. A noter la présence d'alevins et de petits poissons dans la réserve d'eau de la fontaine.

L'ensemble est en bon état toutefois il peut être mit en péril du fait d'un usage peu précautionneux des abords. C'est pourquoi la municipalité fait le choix de marquer clairement la valeur patrimoniale du lieu en restaurant la fontaine et ses abords.

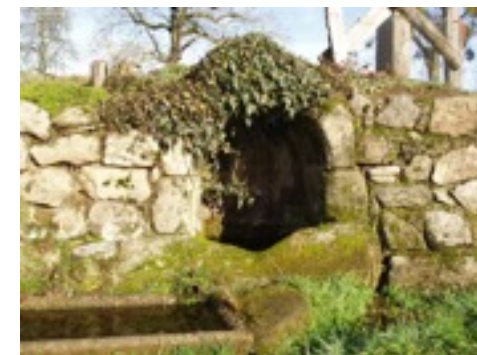
Détail

La fontaine, située en renforcement dans le mur de soutènement, se rapproche d'une autre située sur la même commune au hameau de Sauliac (fontaine déjà restaurée).

- **Type d'appareillage** : moellons
- **Matériaux** : granite
- **Finition extérieure** : mortier peu apparent en parement

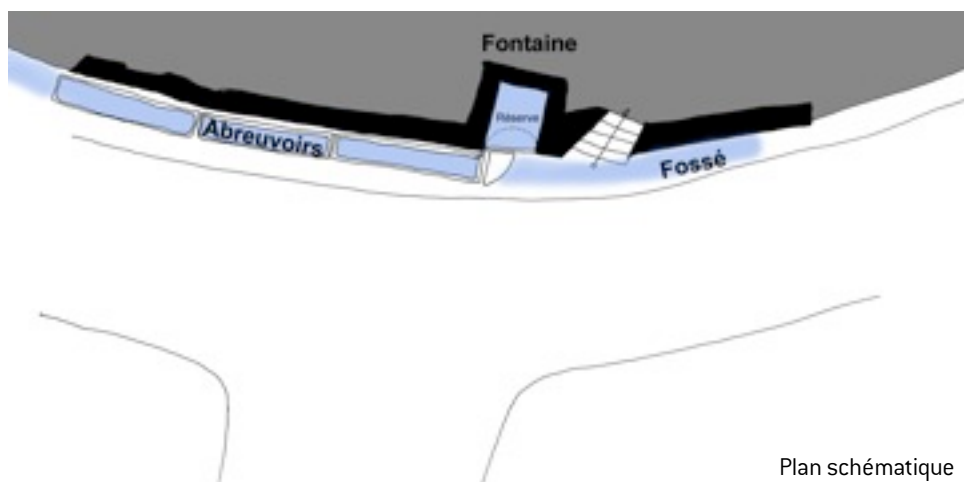
Plan schématique

- **Situation** : Plateau de Bort, près de la retenue de la Dordogne
- **Abords** : pré en contre-haut. Mur de soutènement prolongé par un simple calage de pierres fichées dans le talus
- **Orientation** : sud/est
