Four à pain de Miers

CONTEXTE HISTORIQUE

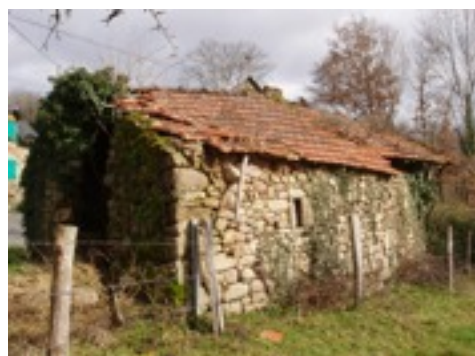
Par manque d'entretien, la couverture et les maçonneries se disloquent, l'encadrement de la porte a disparu.

Vue du four depuis les prés

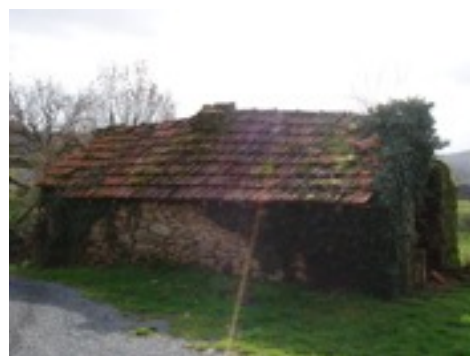
Vue du four depuis la route
