COMMUNE DE NEUVIC

Lavoir de La Reymonde

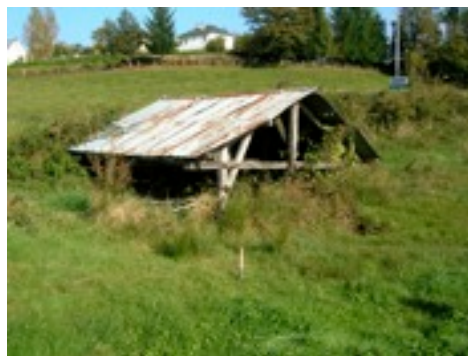
Le lavoir est actuellement enlisé et envahi de végétation, il est donc impossible d'en faire un diagnostic technique bien précis.

vue depuis la prairie aval

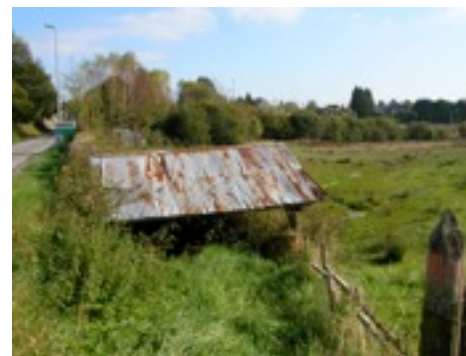
implantation sous le talus

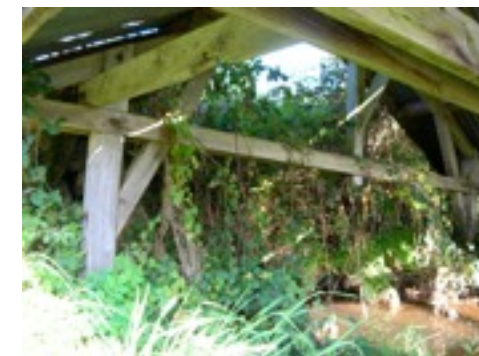
- **Représentativité** : moyenne
- **Témoignage d'un savoir faire particulier** : faible
- **Cohérence** : mauvaise (ruine)

état Octobre 2007
